**INFORME TECNICO DE ACCIDENTE DE TRANSITO
UPI-RAT-150921-089-2021**

HOMICIDIO CULPOSO Art. 109 Código Penal.

16 DE SEPTIEMBRE DE 2021

INFORME TÉCNICO DE INVESTIGACIÓN DE ACCIDENTE DE TRÁNSITO.

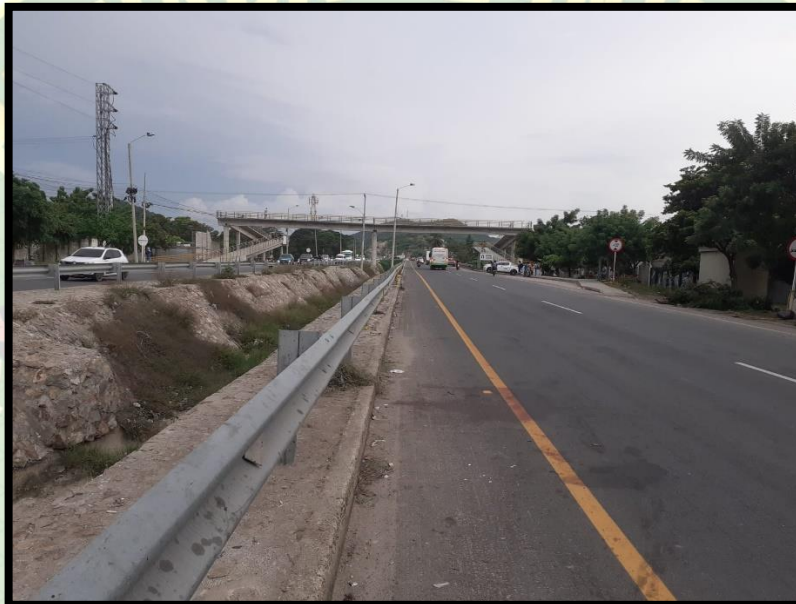
- Una vía recta, plana, un sentido de circulación, demarcación y señalización dentro del inmobiliario vial.
- Una vía con tráfico pesado y tráfico peatonal evidenciándose un puente peatonal.

FOTOGRAFIA 01 - Panorámica: Se aprecia las características del lugar del accidente de tránsito, tratándose de una vía recta, en material asfalto, específicamente se observa una calzada de dos carriles, con un sentido de circulación desde el municipio de Santa Marta hacia Barranquilla, kilómetro 86+800 metros, con demarcación longitudinal de sentido de circulación, línea de separación de carril segmentada, berma, adicionalmente se observa el puente peatonal señalado con flecha. La vía para el momento de los hechos se encontraba habilitada para el tránsito, sin embargo, las condiciones de luminosidad eran deficiente. Fotografía en sentido Barranquilla – Santa Marta.

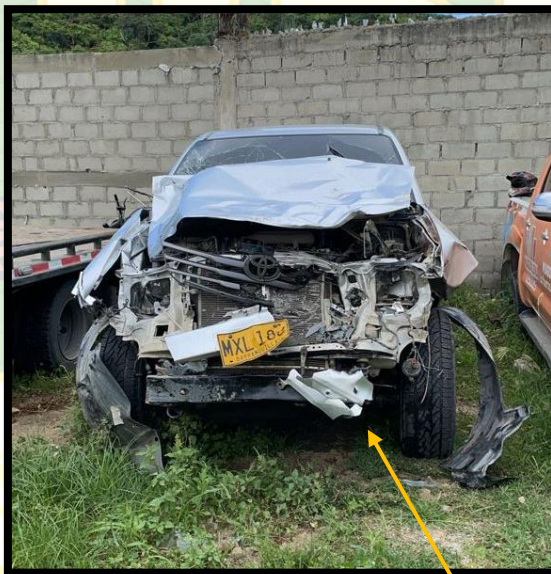
DEFORMIDADES DEL VEHICULO.

Destrucción total de la parte delantera del vehículo, describiéndose de la siguiente manera:

- Hundimiento del capo
- Desprendimiento del bómper delantero.
- Panorámico destruido.

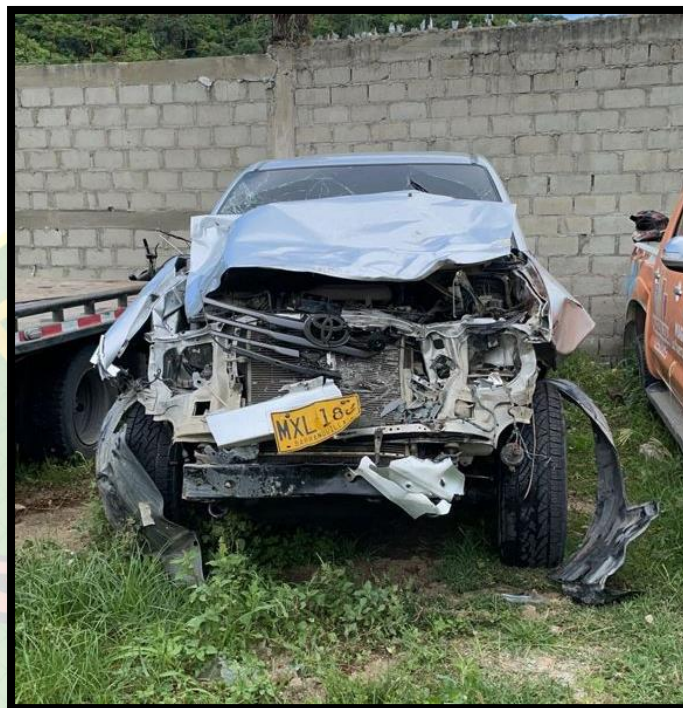
IDENTIFICACION No.
9.7. DESCRIPCION DANOS MATERIALES DEL VEHICULO
Abundante Capot desprendido
rompimiento del bumper delantero
Partículas del Parmexa
faciles roturas

Se observan los daños que presenta el vehículo de placas MXL-186

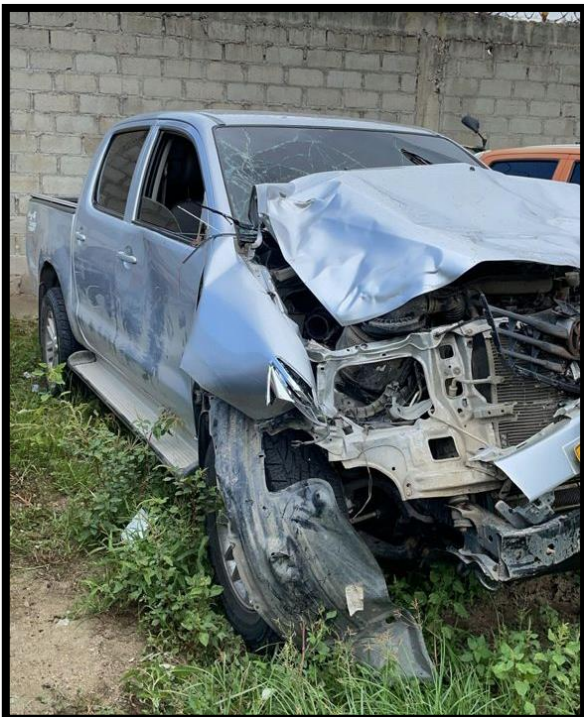
Parte lateral derecha del
vehículo

De placas MXL184
